現場レポートコンテスト

「湾曲の床板に、V-MAXで **なり** に施工」

工事内容：PC桁 はく落防止対策工事

(上り線 伊佐津川橋(A1~P2))

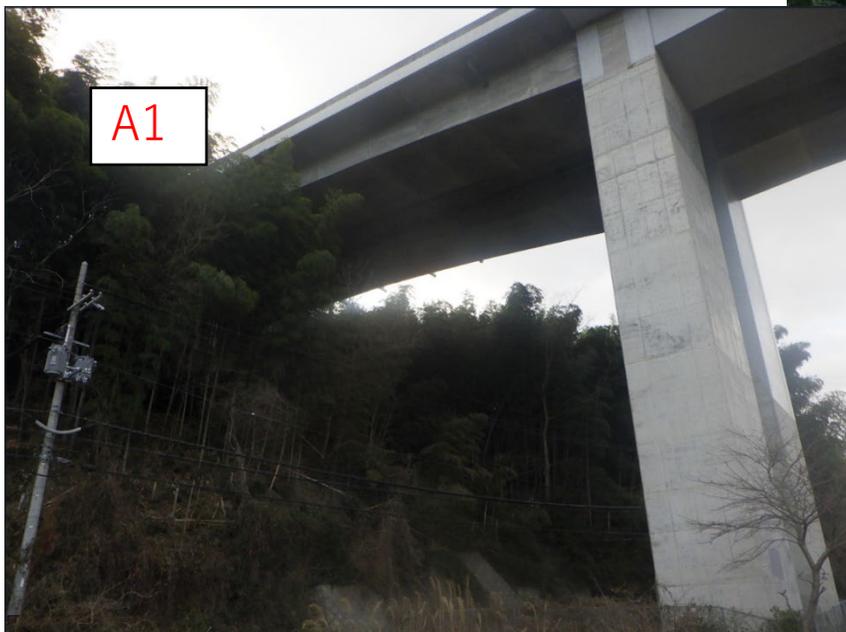
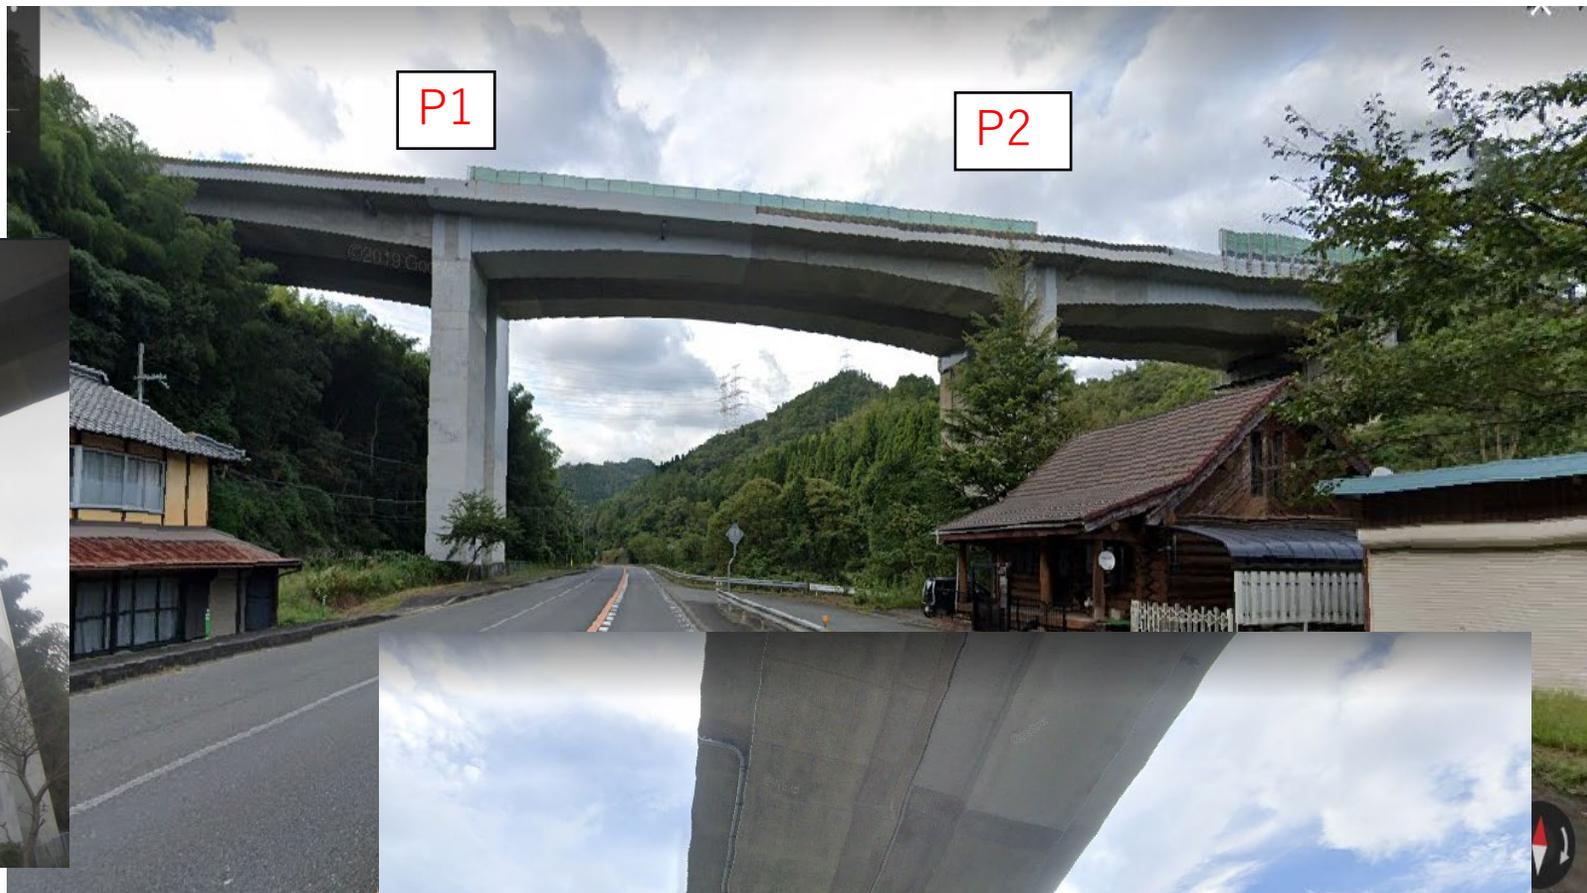
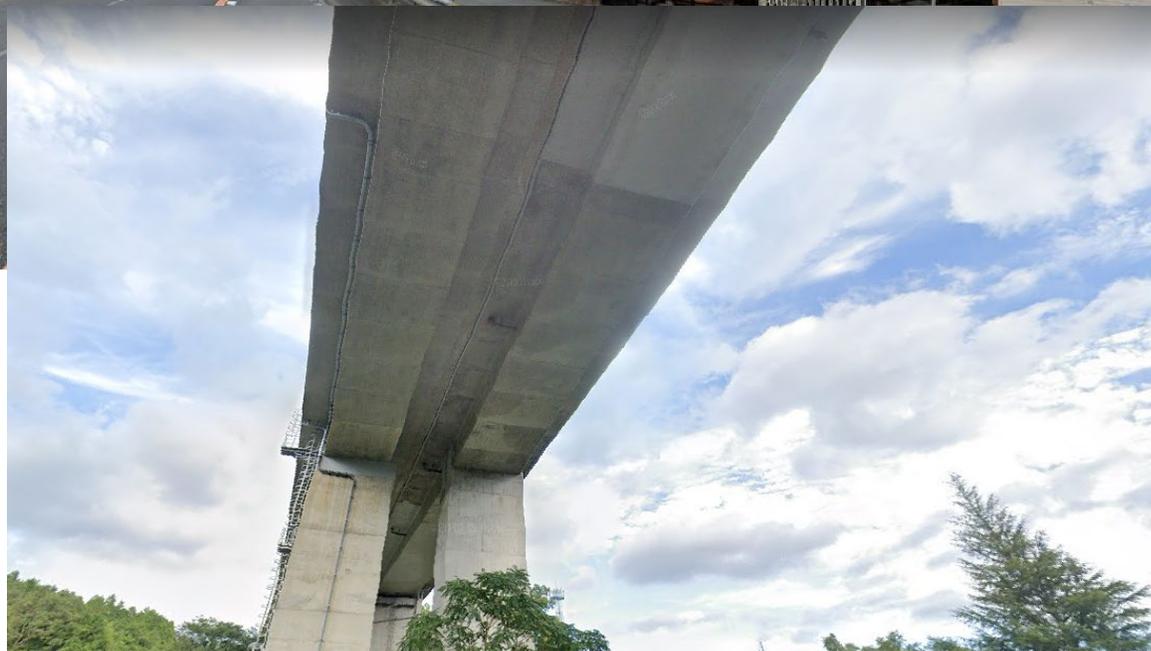
施工前

P1

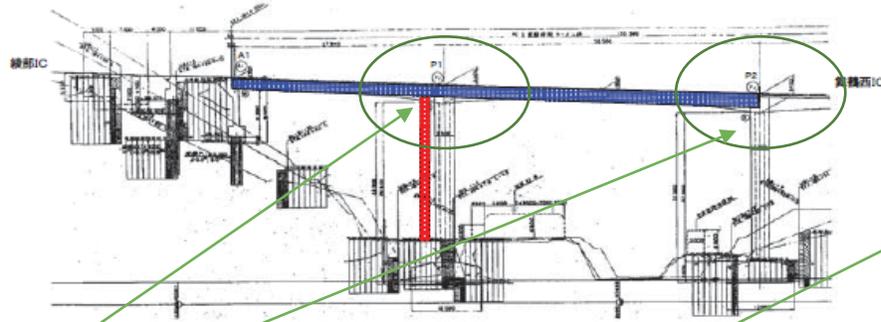
側面図

足場詳細図(参考図)

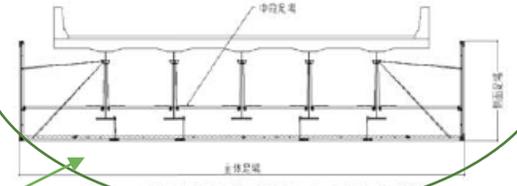
足場工 標準断面図

名称	規格	施工箇所	幅(m)	延長(m)	面積(m ²)
標準補修用足場	ユニット足場	A1~P1間	10.40	39.00	406.60
		P1~P2間	10.40	56.00	582.40

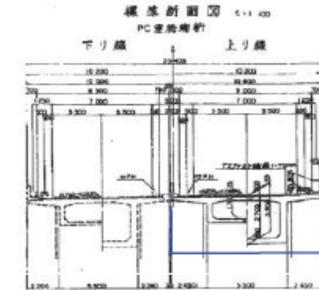
断面図

名称	規格	施工箇所	幅(m)	幅(≒1.2m)	容積(m ³)
一般補修用足場	枠組足場	P1	143.6	1.20	172.3

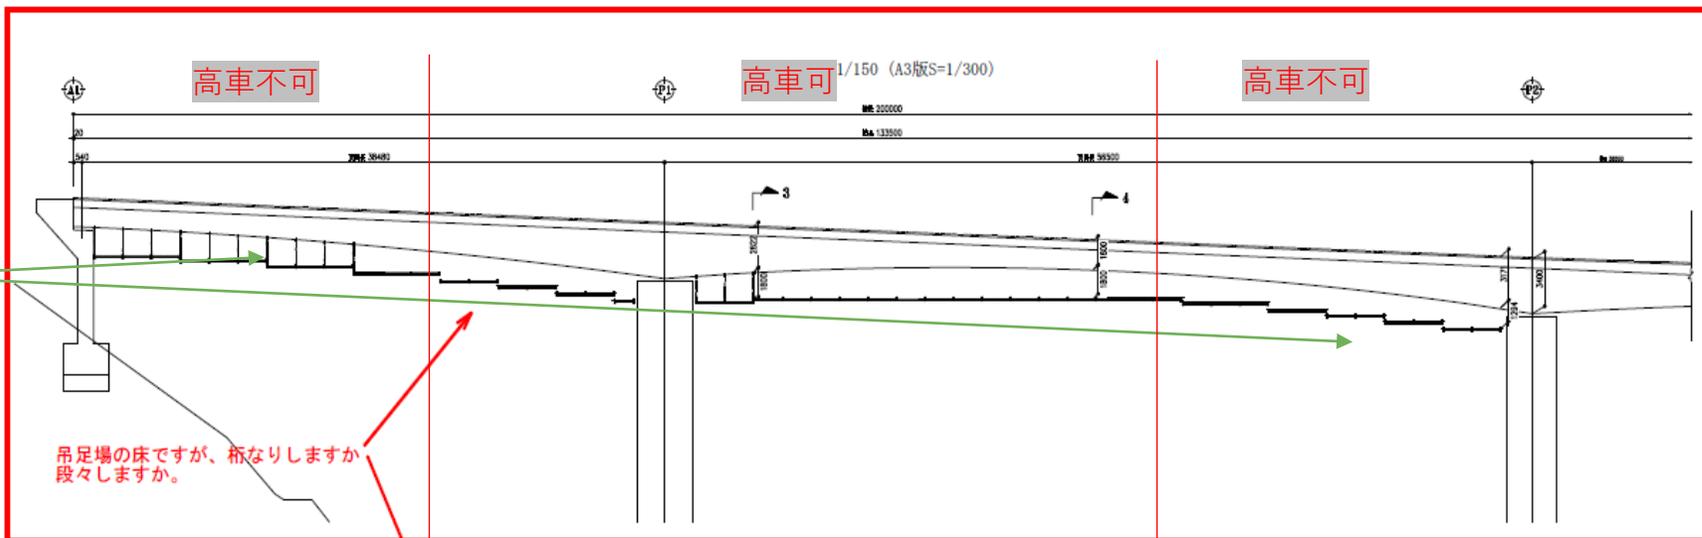
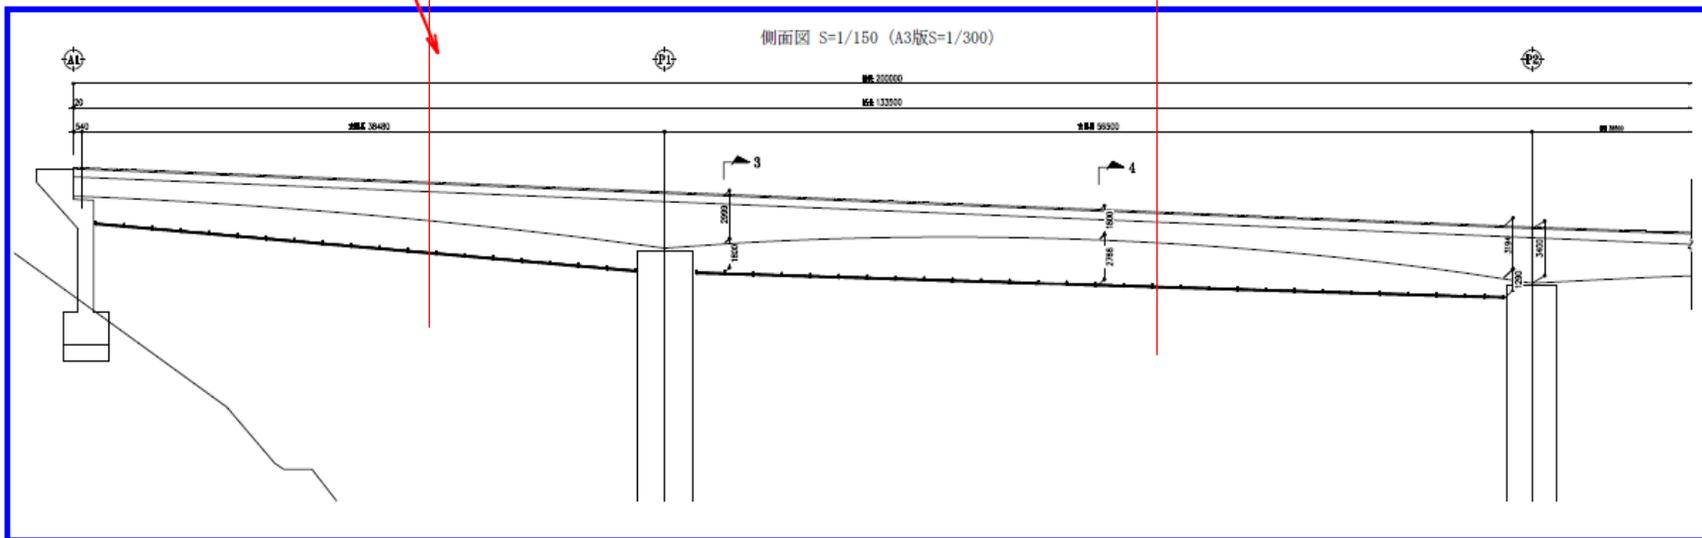
当初案 図面

1.段々に組む

段差部の養生が大変

2.真っすぐに組む

中段足場が必要になる

湾曲の「なり」で
組めないか？

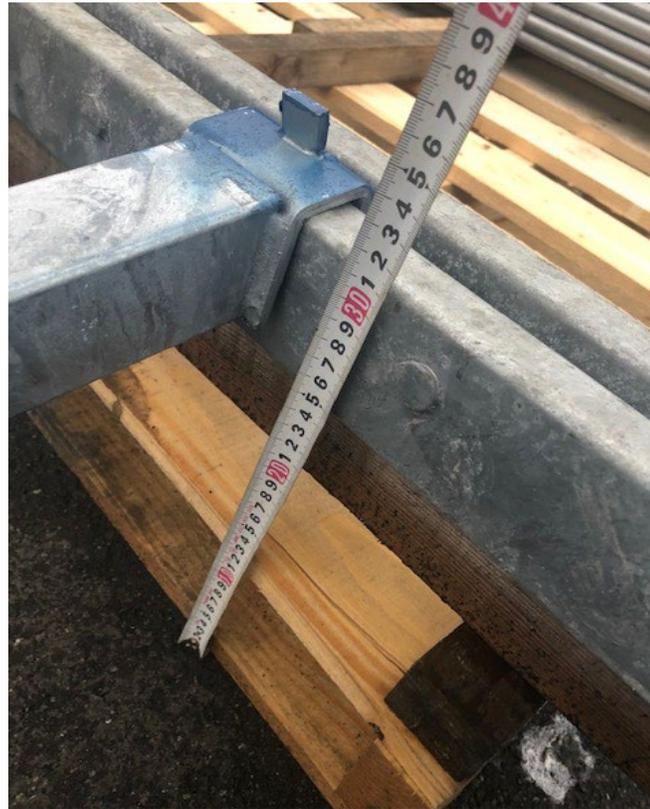
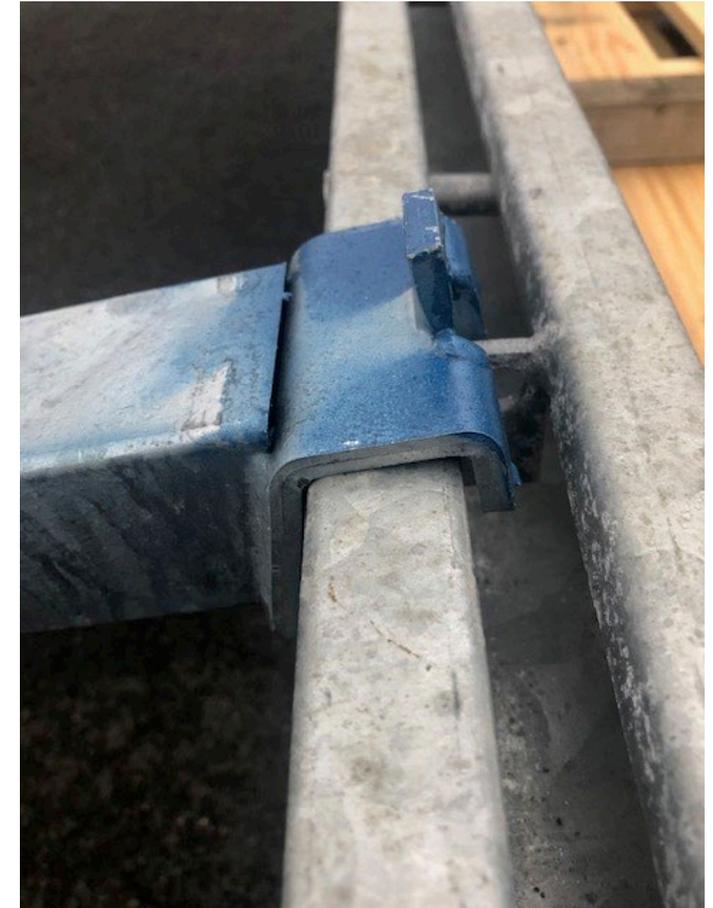
1スパンずつ、斜めに組めれば可能では？

ころばしの、引っ掛かり
具合を確認する

1855のころばし、で
300の落差でも、
引っ掛かる のを確認

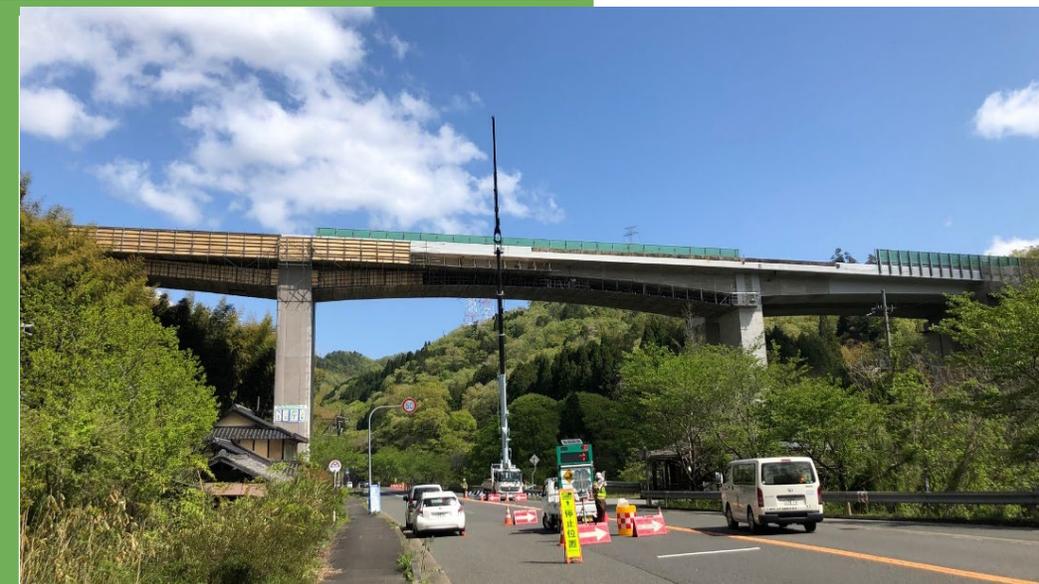
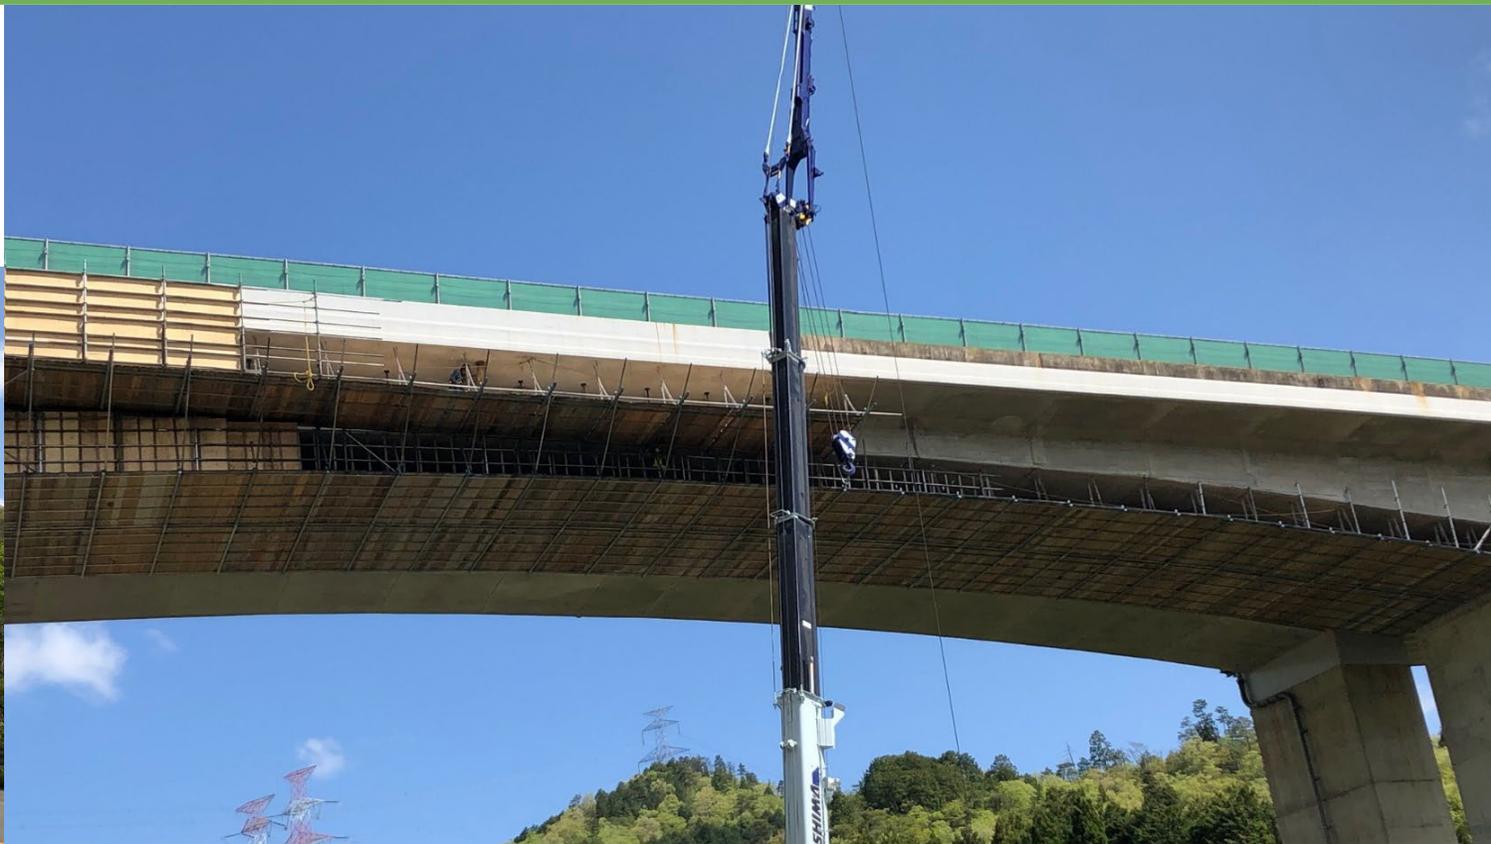
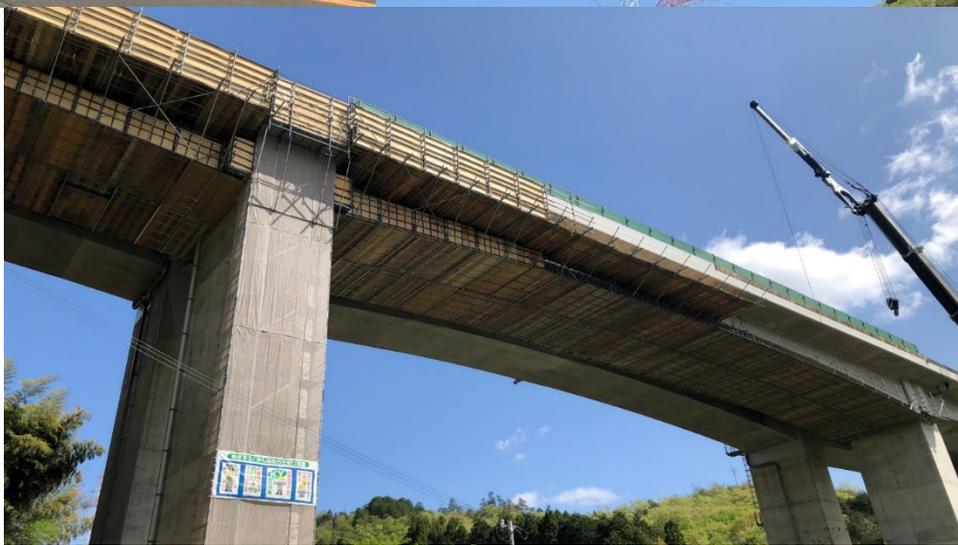
組立て中

主体足場：高車407 m²
 ：先送743m²
朝顔 ：1082 m²
朝顔板張り防護 ：1082m²
ブラケットD500 ：217m
養生シート張り ：2232m²
昇降階段・シート ：172m²

高所作業車・レッカー使用
A1~P1~P2間
一部送り出し治具採用

組立期間：令和3年4月5日~5月6日 延べ31日の内、実作業17日

組立歩掛：（主体足場、朝顔、板張り養生シート他）67.6m²/日
