現場レポートコンテスト

# コンクリート構造物補修工事

# 現場概要

工事内容：コンクリート構造物補修工事

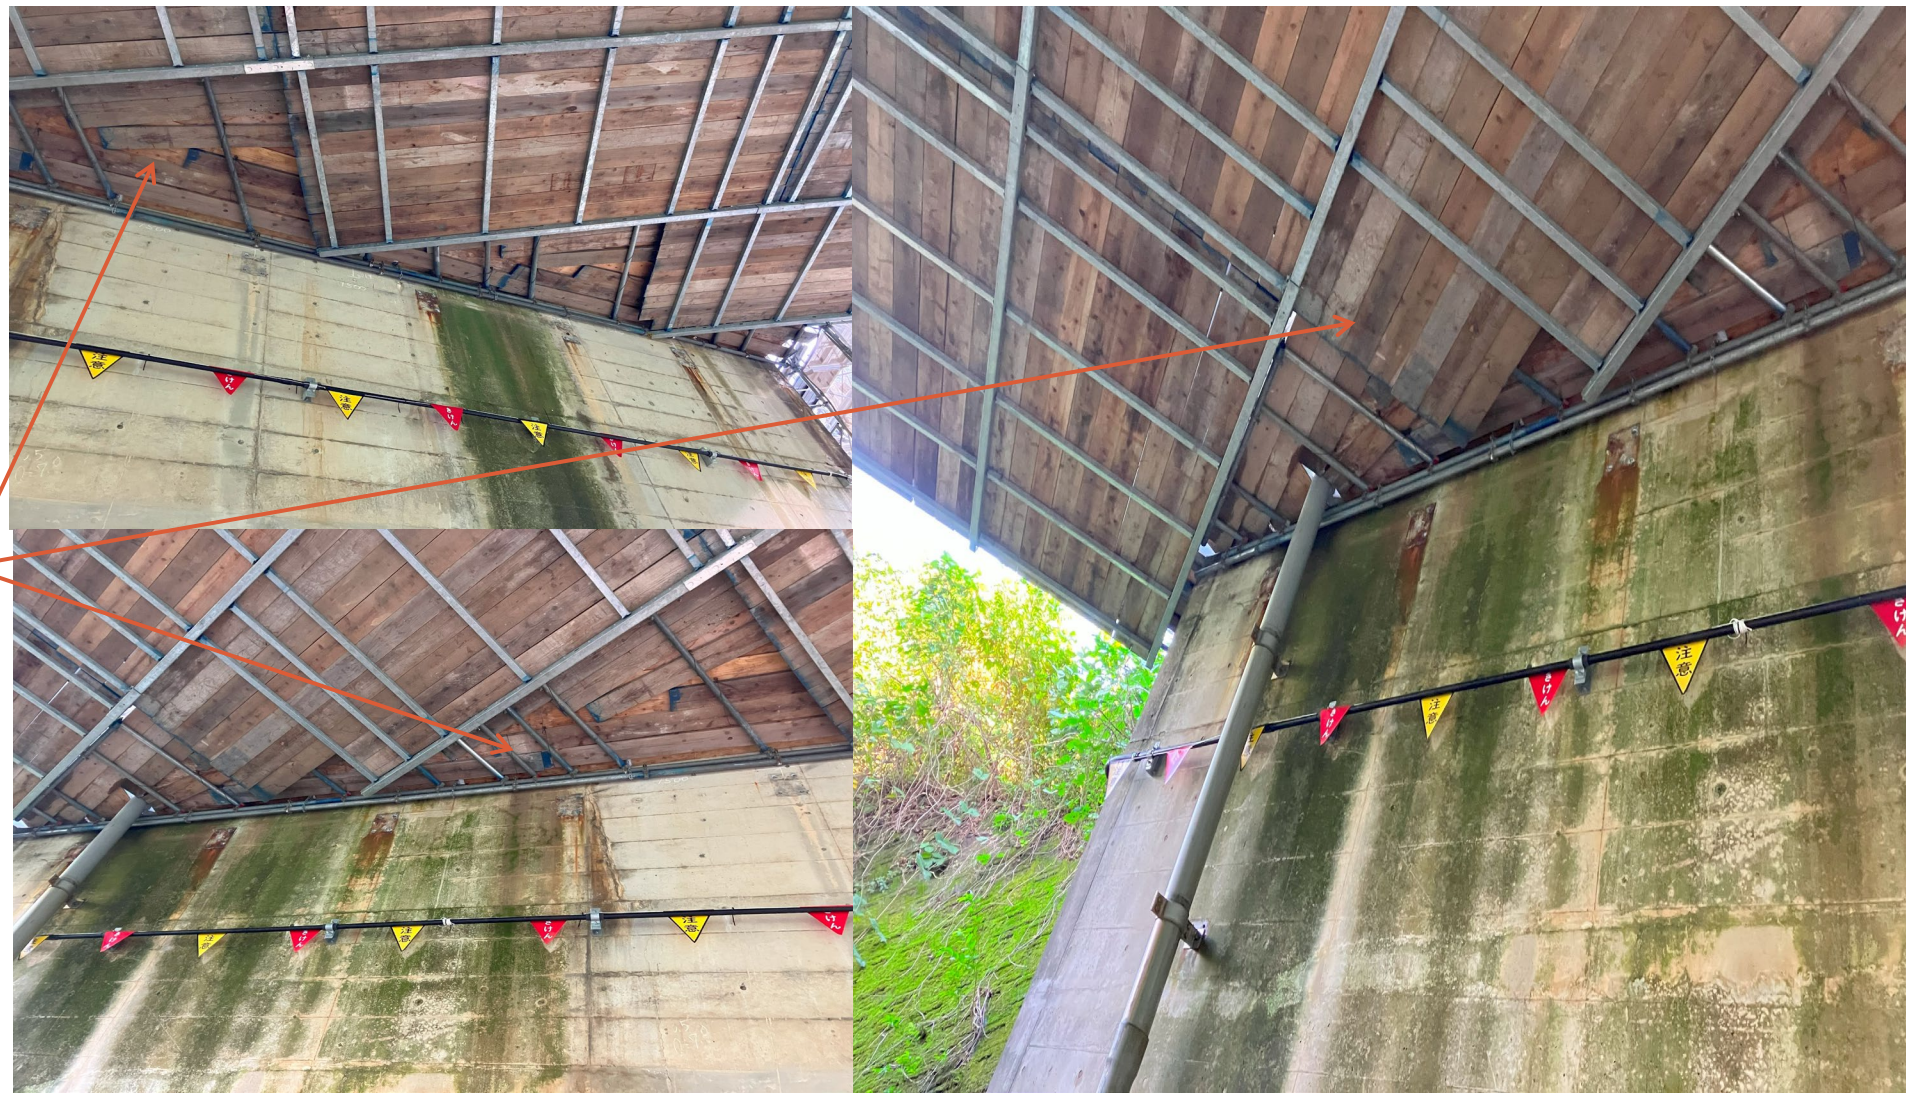
## 吊足場組立完了写真

短い板・単管・コン  
パネを使用し隙間を  
埋める。

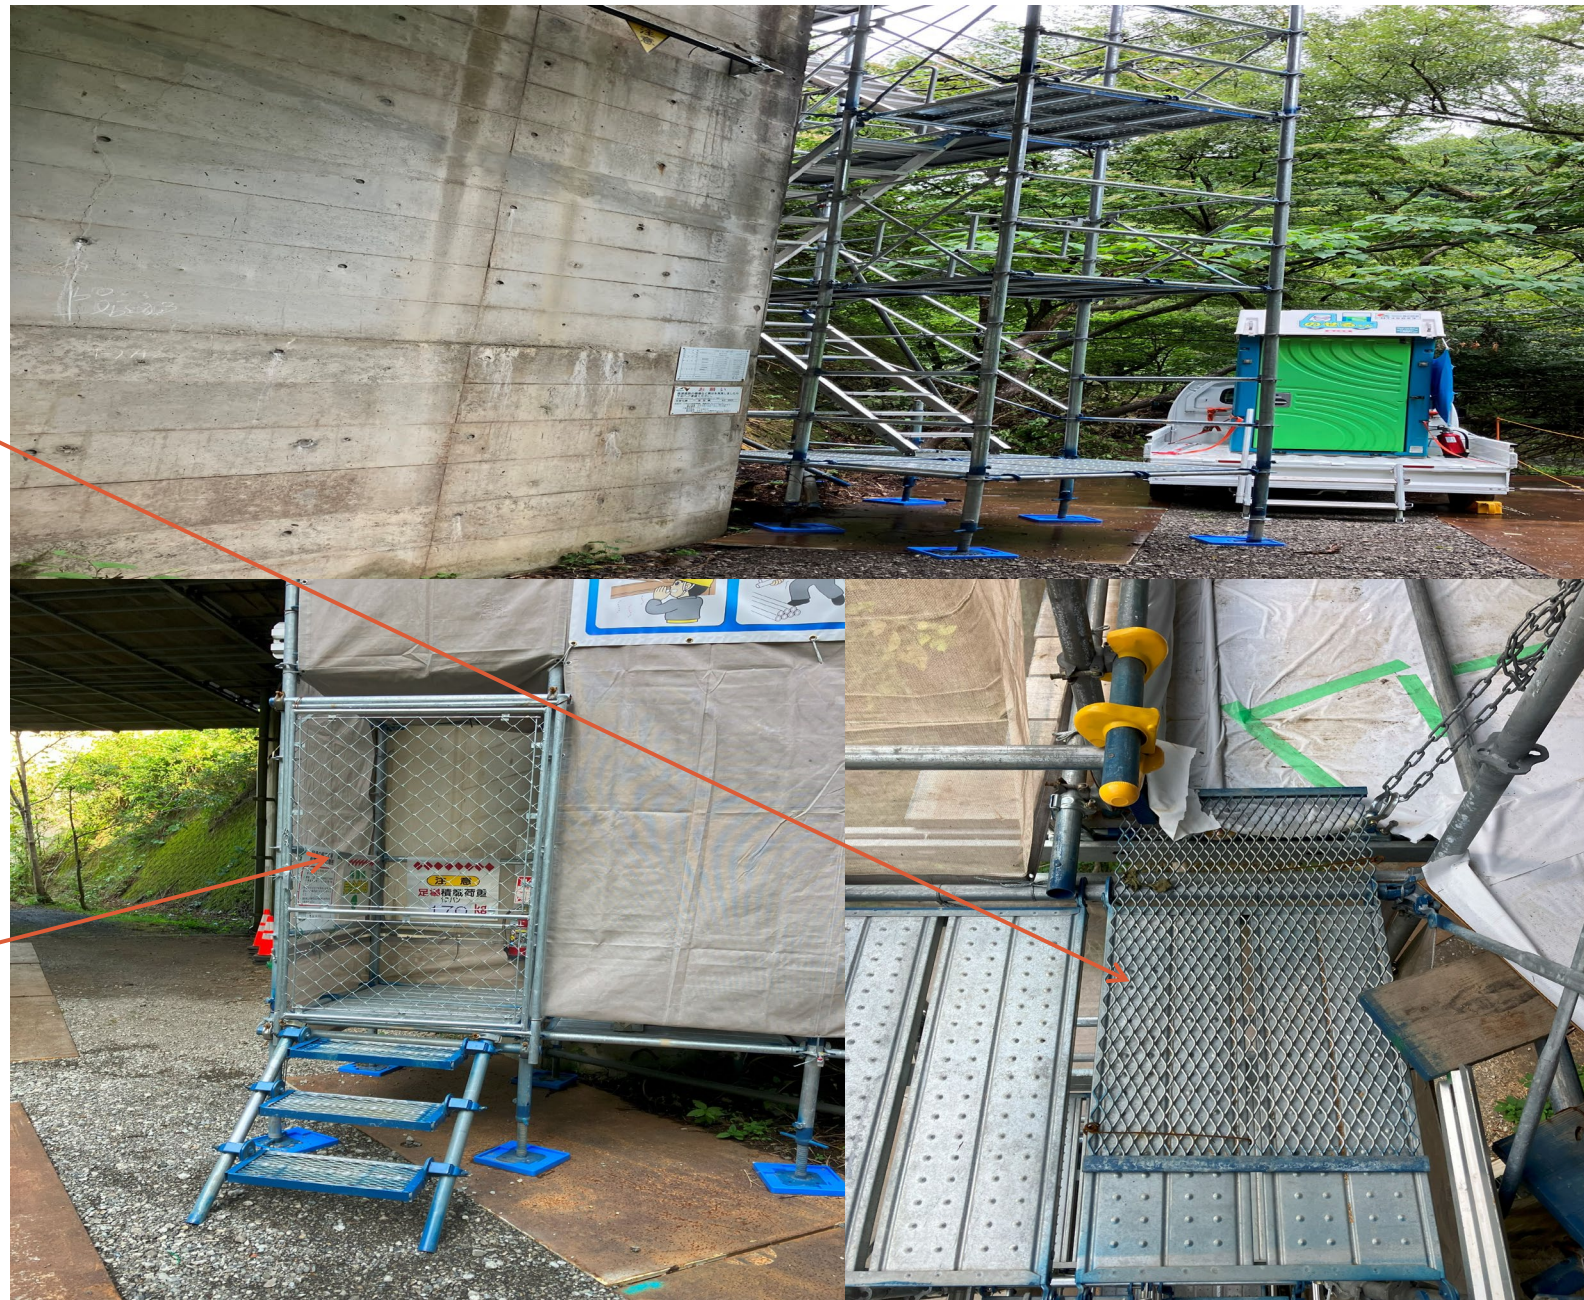
## 昇降足場 組立完了写真

隙間を埋める為メッシュロードを使い隙間を埋める

昇降足場に侵入防止の  
為ガードフェンスを取り付けた。

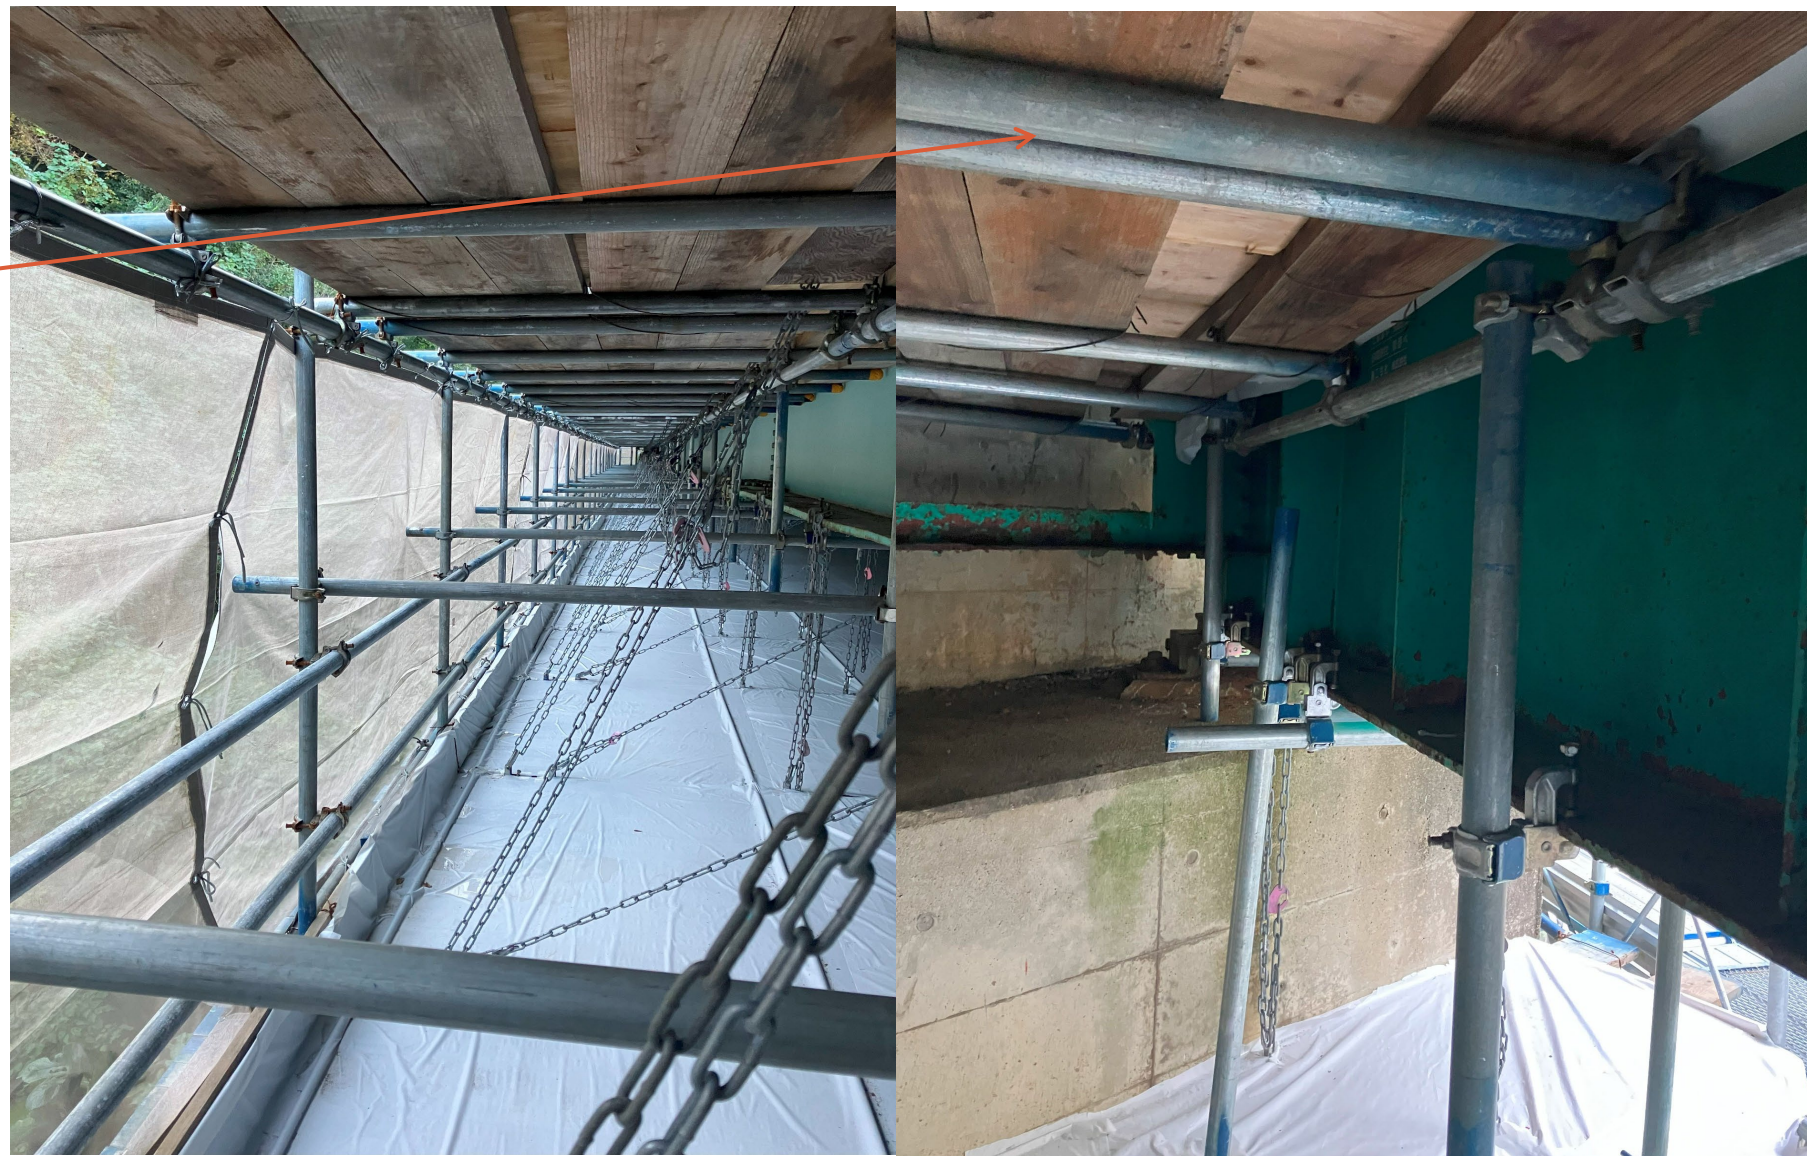
中段足場  
組立完了写真

桁間が3mあった為、  
ころばしを単管ダブル  
にし強度を上げた。

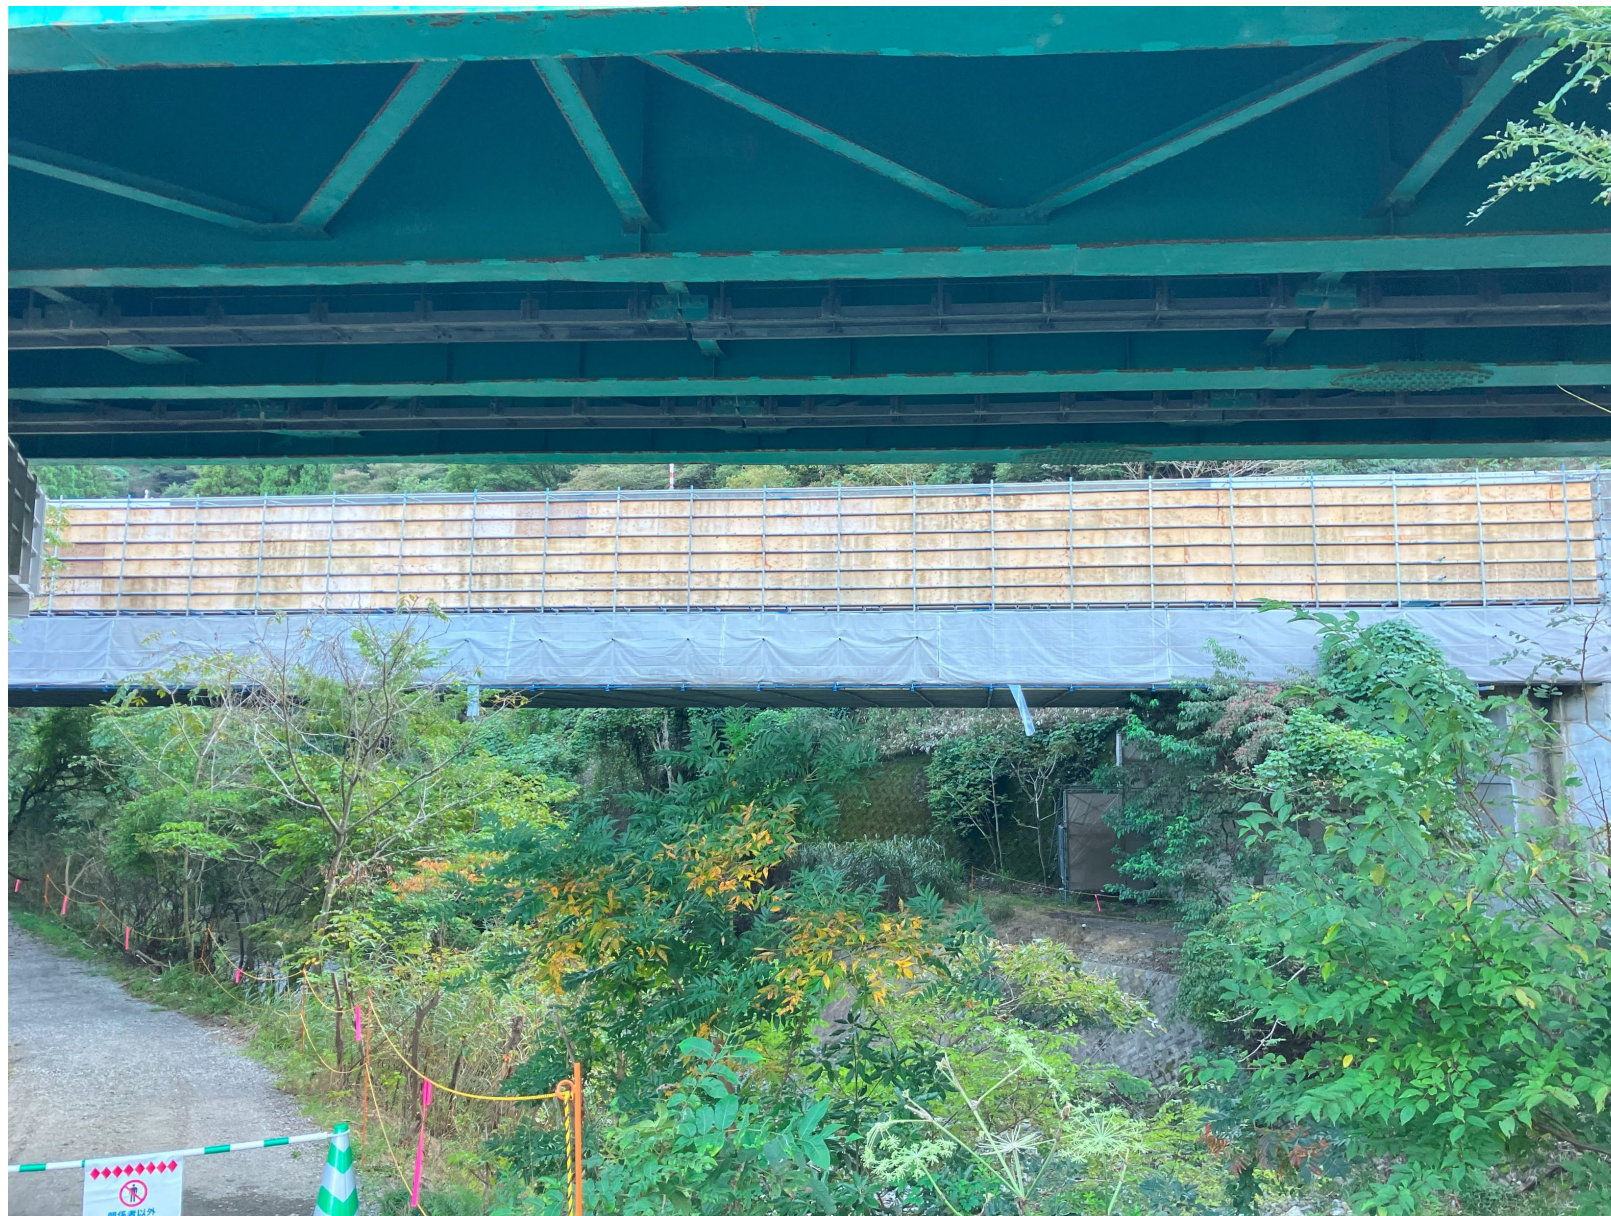
## 組立完了写真

**3年前当現場施工実績あり。**  
(在来工法)

**主体足場組立歩掛かり**  
**在来工法施工時：32人工1人**  
**工/21床 $m^2$**

**今回施工時：16人工**  
**1人工/42床 $m^2$**   
(＊職人違います)
